## TEST PROTOCOL NO. 04/23

**Type of tested material:** Aluminum and glass  
**Product:** Glass railing with "SPIGOT: MODEL 6200-000-C" profile

1. Horizontal load tests of the 2x SPIGOT assembly for the maximum load-bearing value, subsequent load relief
2. Horizontal load tests of the 3x SPIGOT assembly for the maximum load-bearing value, subsequent load relief

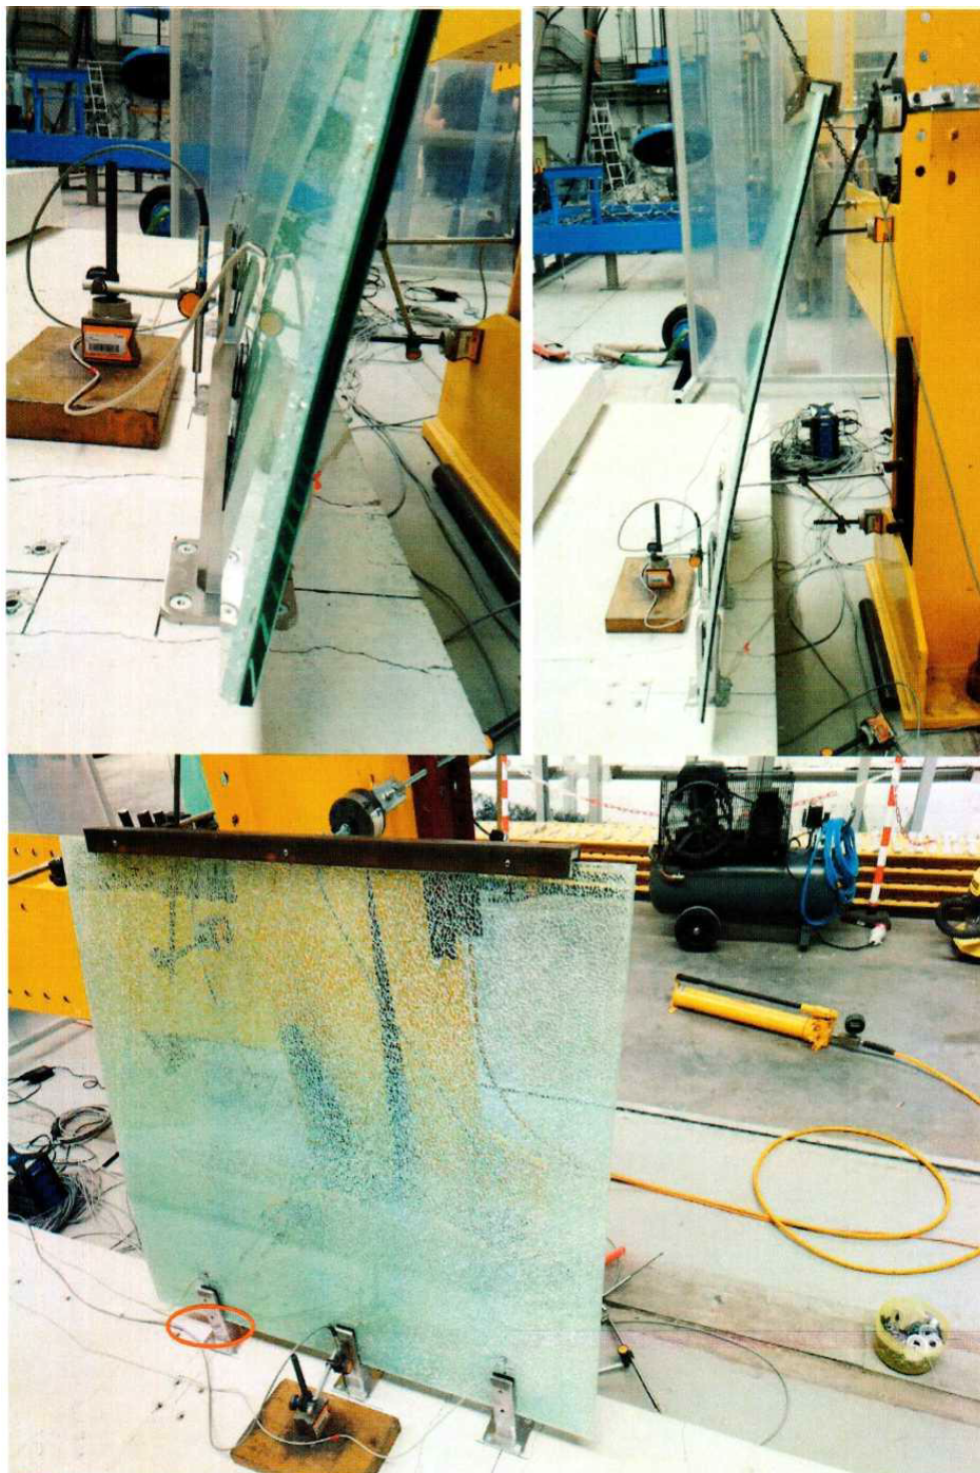
Deformed railing under a load of glass collapse 3x SPIGOT

The formation of an initiation crack in the area where the glass is stored in the stainless-steel profile - pressing the edge

- Test results relate to the subject of the test and do not replace other documents required by state supervisory authorities according to specific regulations.
- The test was performed according to the stated standards following the stated procedures.
- The test protocol may only be reproduced in its entirety. The written consent of the testing laboratory is required to reproduce part of the protocol.
- **According to the Slovak Building Act, the assembly of the railing with the use of at least 3 pieces of SPIGOT in a standard meter, when using glass up to a height of 1100 mm, meets the application requirements for categories with a degree of resistance up to 1.00 kN/m.**
- **The assembly with 2 SPIGOTS does not meet the requirements!**

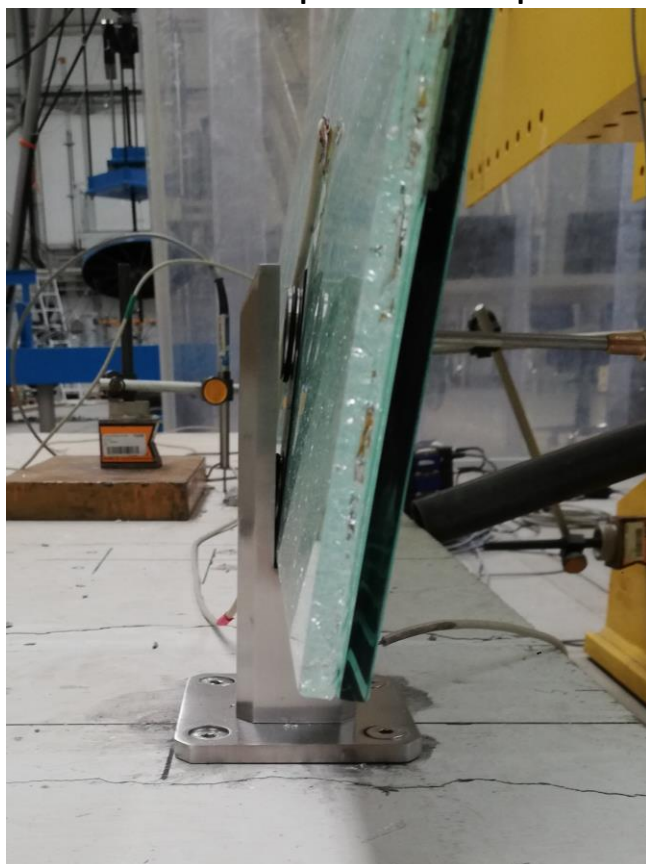
**Deformované zábradlie pri zatažení kolapse skla 2x SPIGOT**

Vznik iniciačnej trhliny v oblasti uloženia skla v nerezovom profile – otláčenie hrany

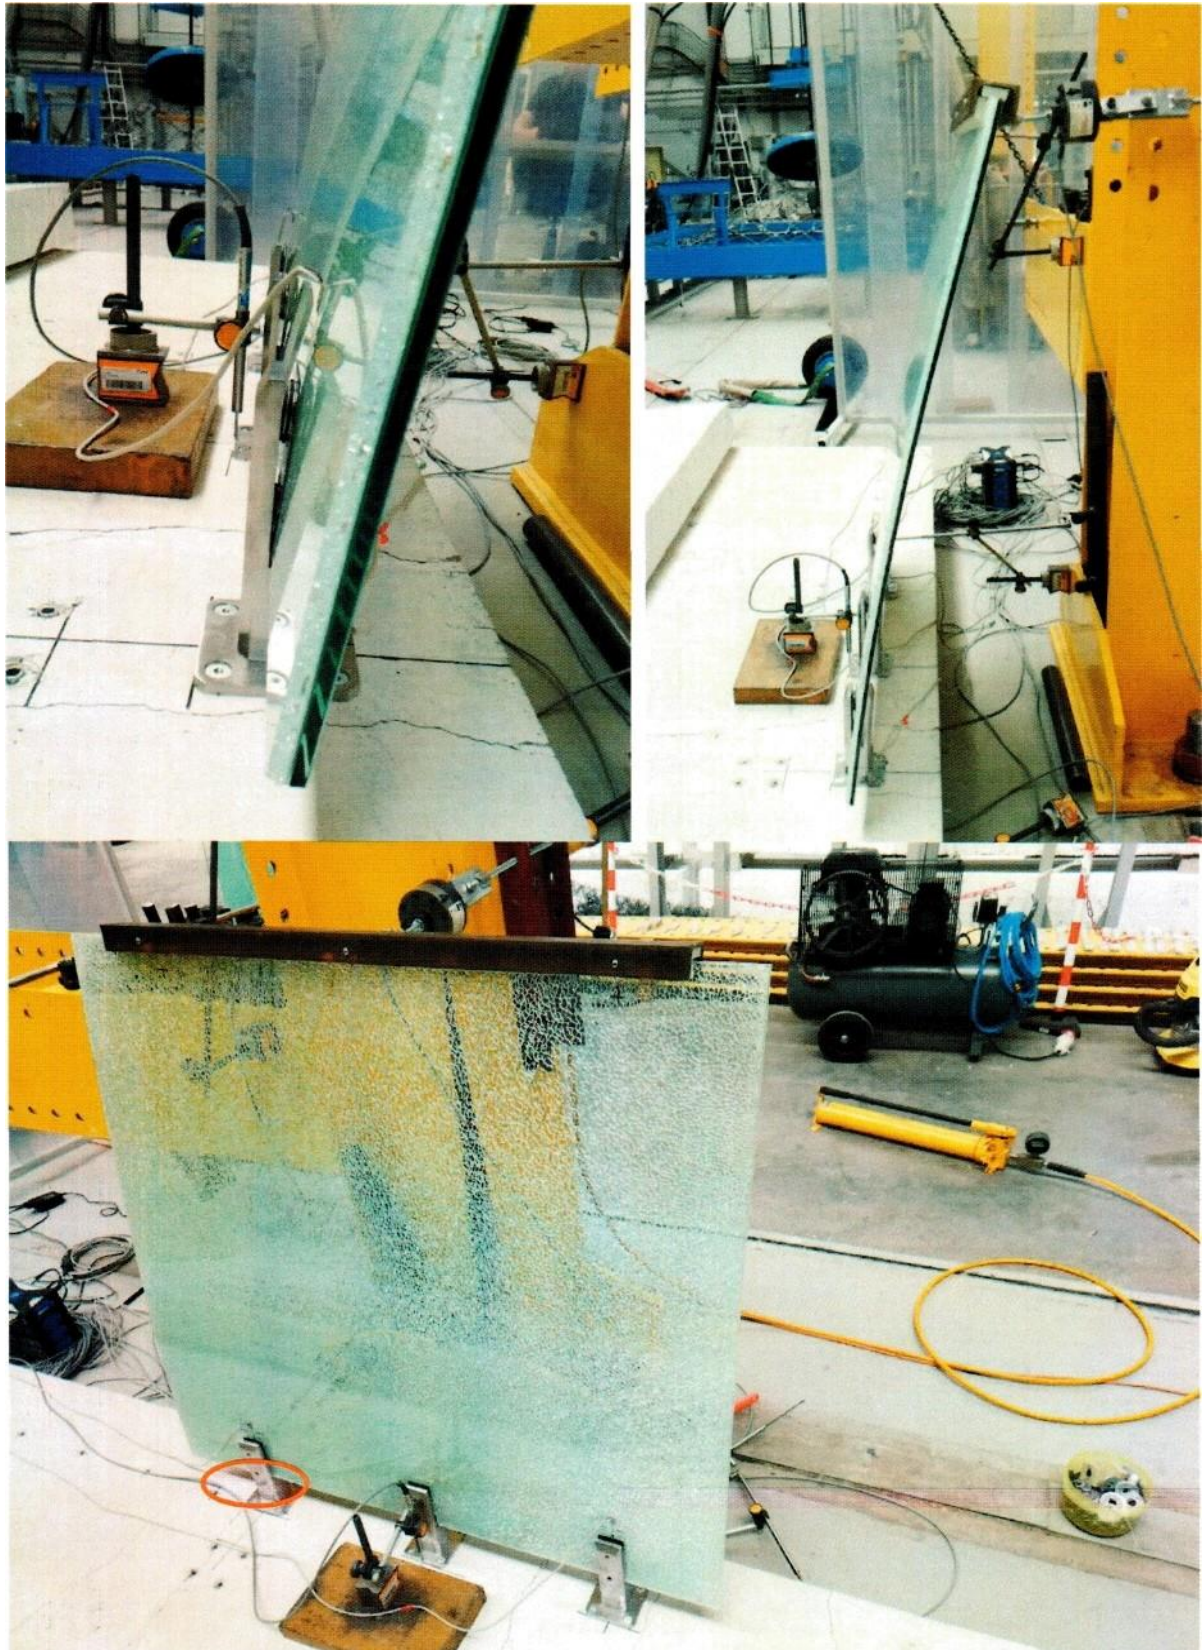
### Das verformte Geländer bei Belastung Zusammenbruch des Glases 3x SPIGOT

Entstehung des Anfangsrisses im Bereich der Glaslagerung im Profil aus nicht rostendem Stahl— Abdrückung der Kante

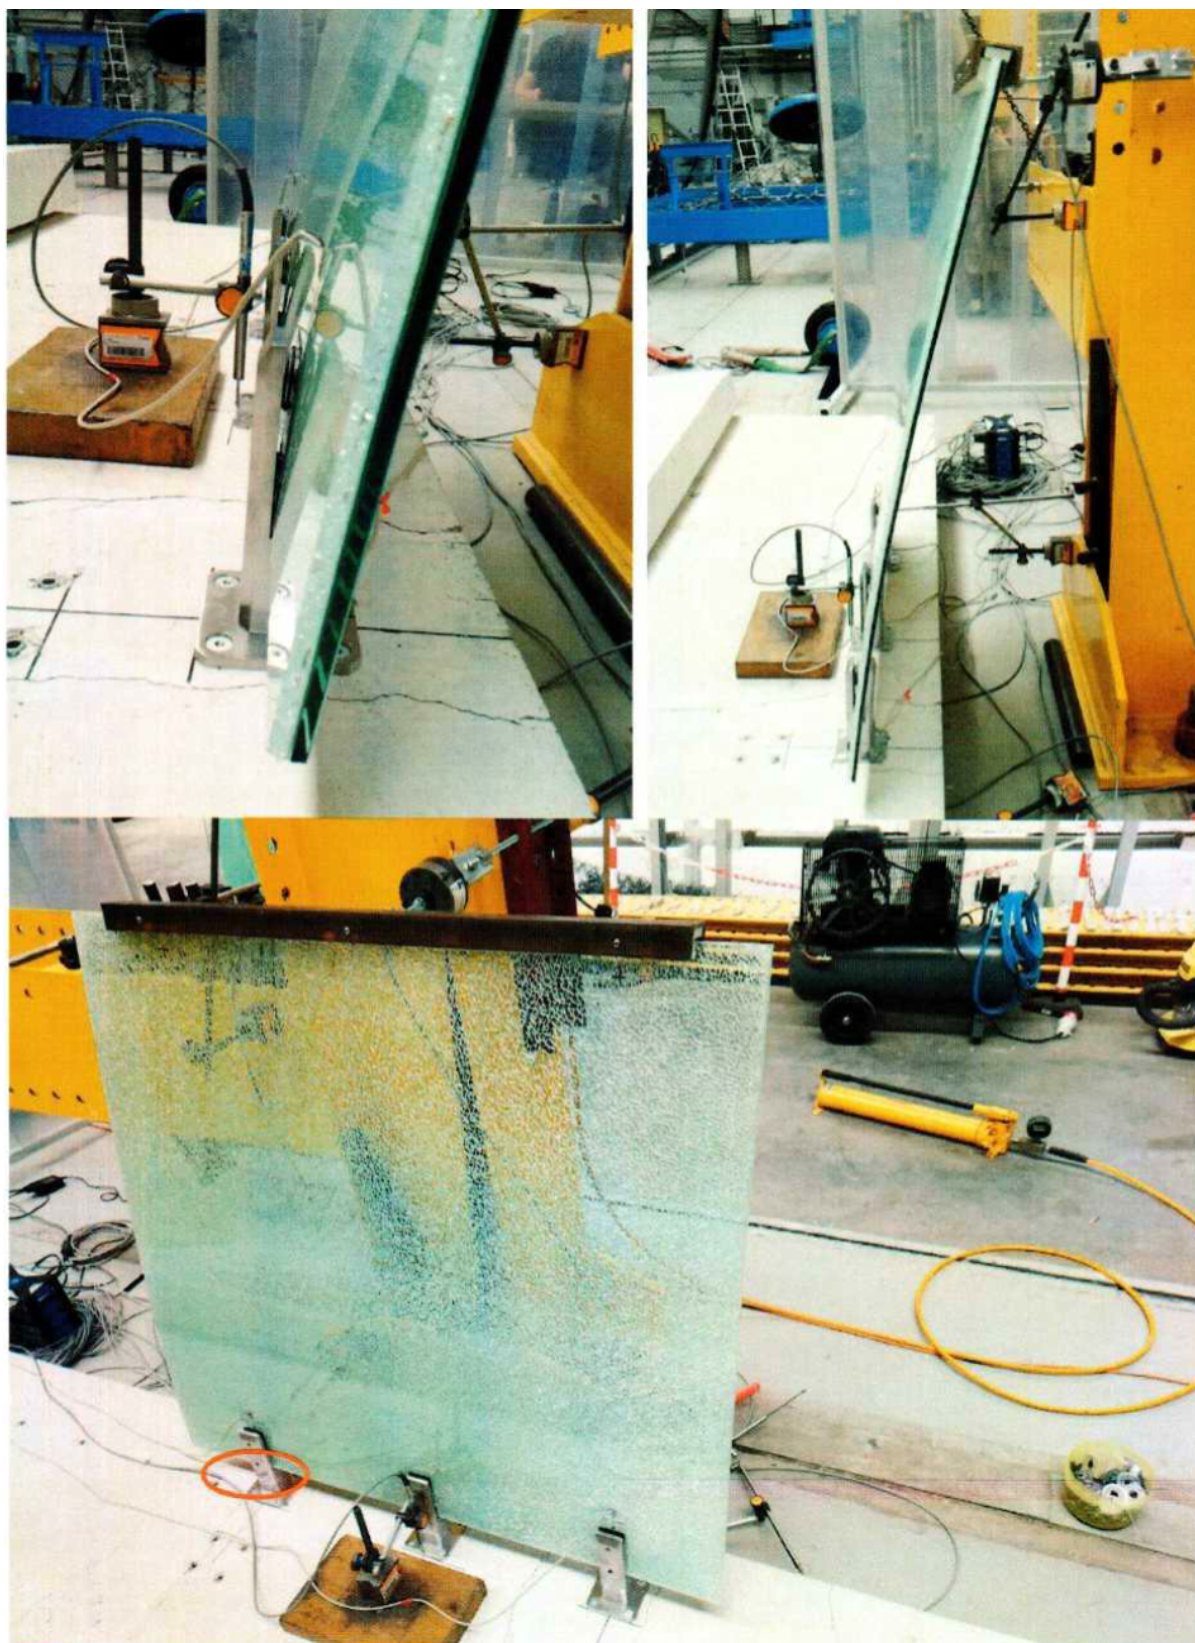
### Balustrada odkształcona przy zapadnięciu się szyby 3x SPIGOT

Powstanie pęknięcia inicjującego w obszarze podparcia szyby w profilu nierdzewnym – odcisnięcie krawędzi

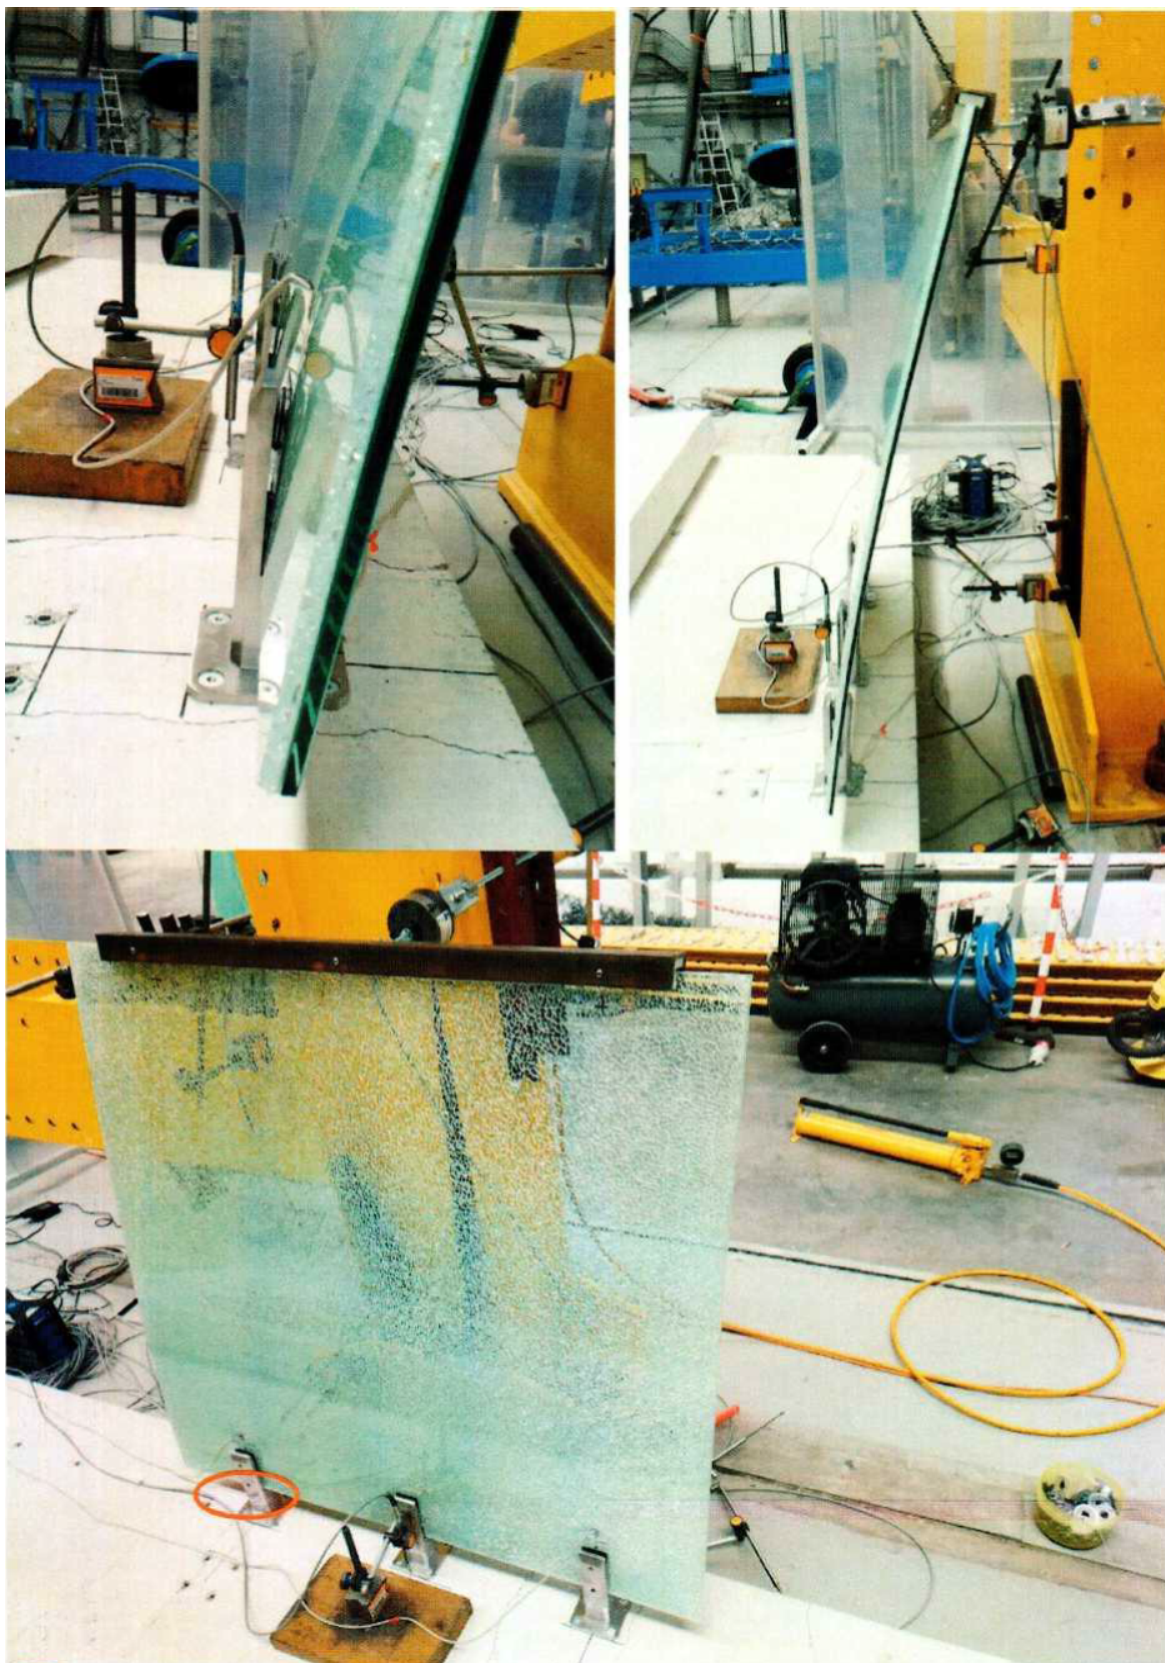
### Deformált korlát terhelés alatt az üveg összeomlik 3x SPIGOT

Kezdő repedés kialakulása az üveg illesztési területén a rozsdamentes acélprofilban - éllenyomat
