TEST REPORT AL/PR3

Oggetto della prova: carico uniformemente distribuito tipo neve su pensilina di copertura

Il campione sottoposto a prova e denominato AL/PR3

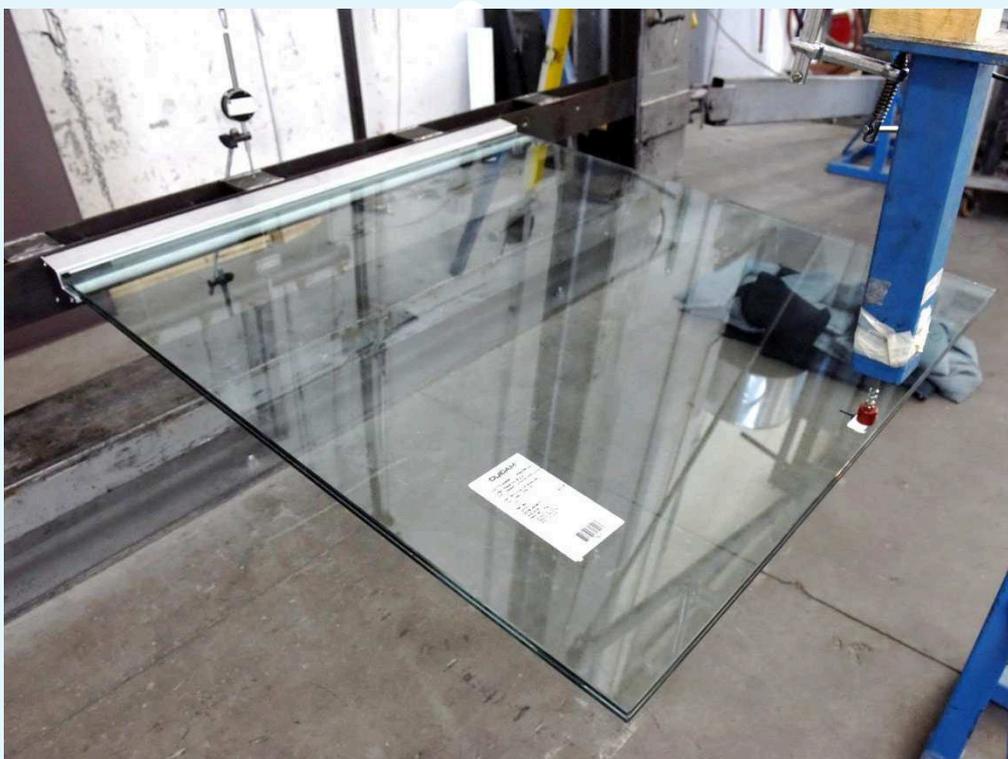
Per ulteriori dettagli sulle caratteristiche del campione si rimanda ai disegni schematici forniti dal Committente e riportati nel foglio seguente.

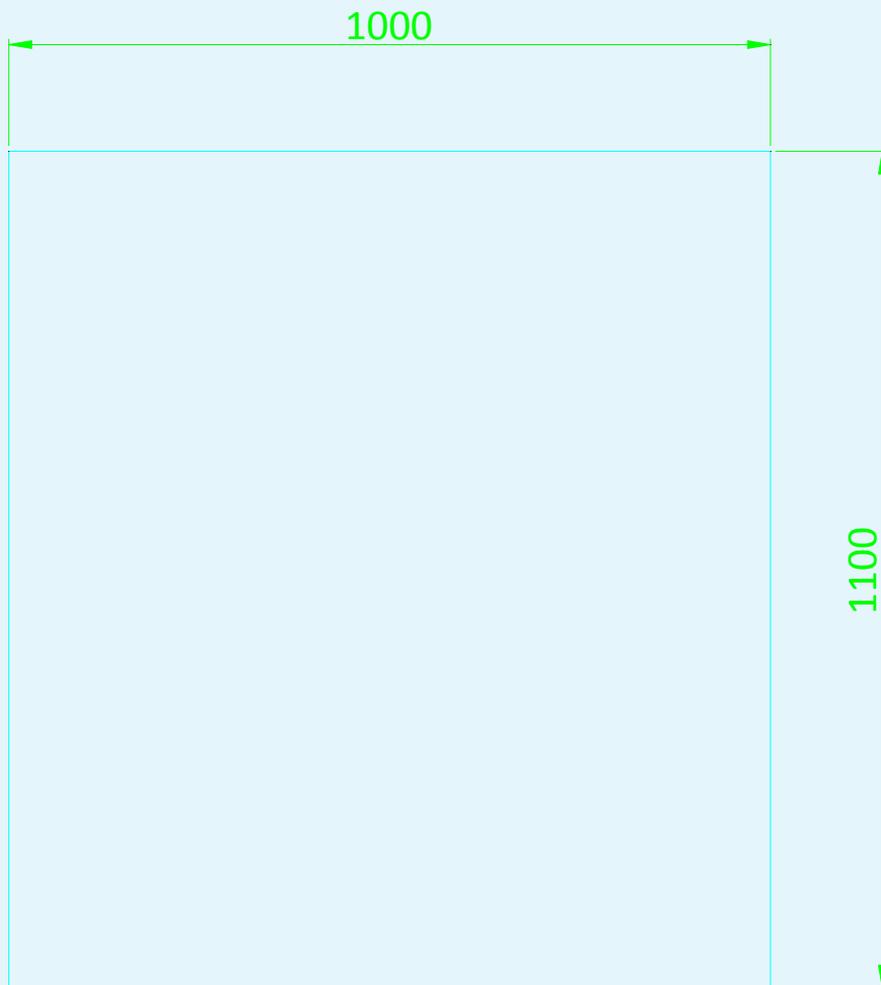
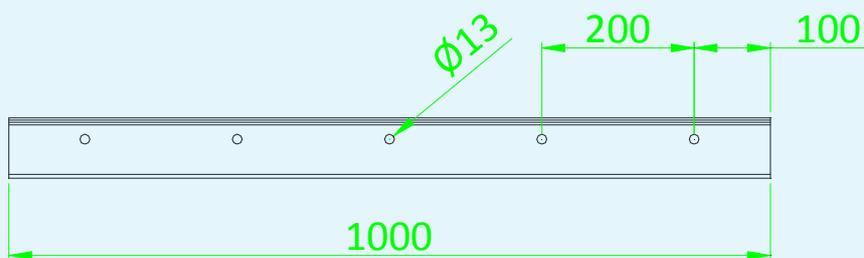
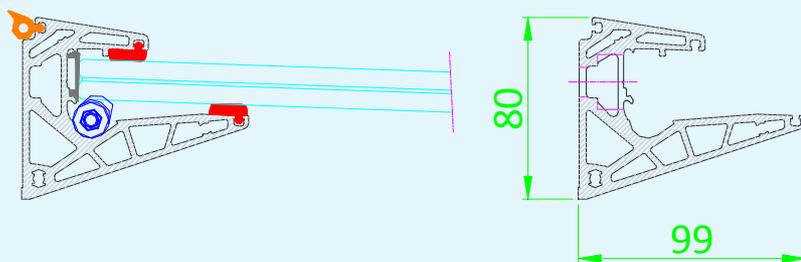
Fotografia del campione.

Campione.

Il campione sottoposto a prova è costituito da una pensilina di copertura composta da:

- pannello vetrato realizzato con vetrata stratificata tipo “8.8.2 Float ES”, lunghezza nominale 1000 mm e sporgenza nominale 1100 mm;
- sistema di fissaggio in alluminio.

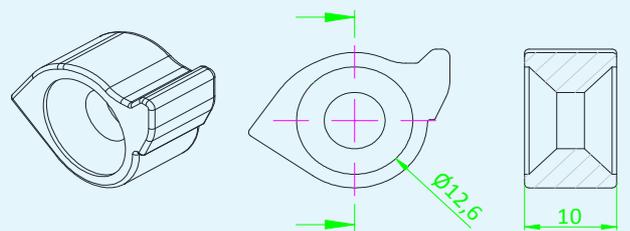
Sicura.

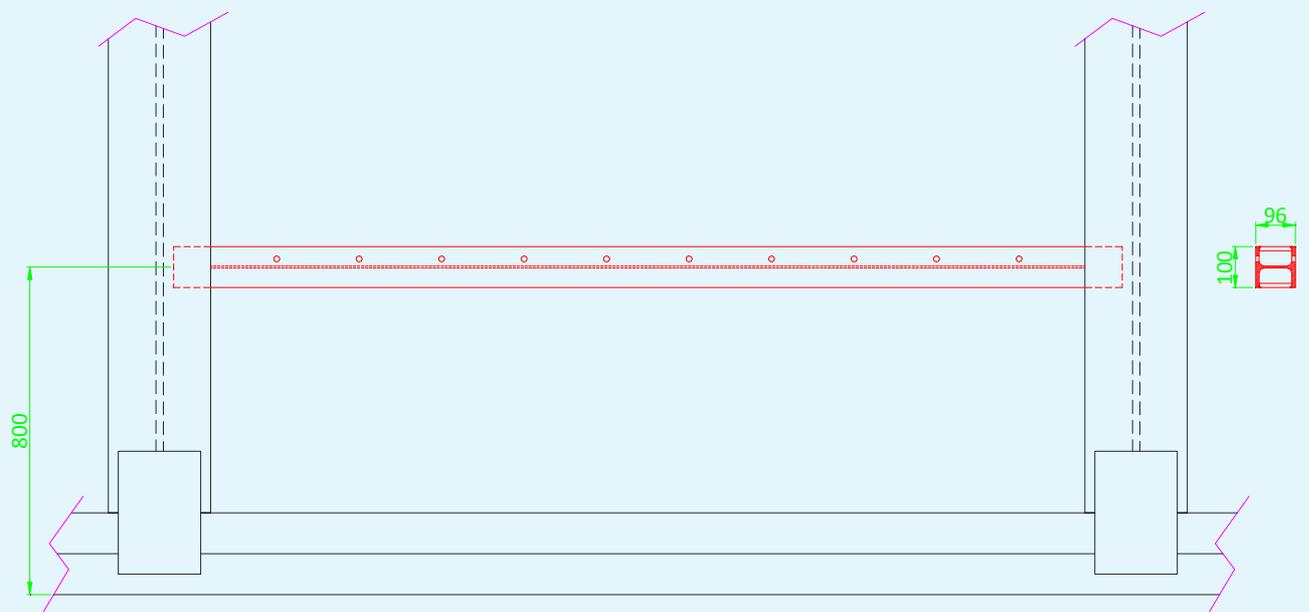
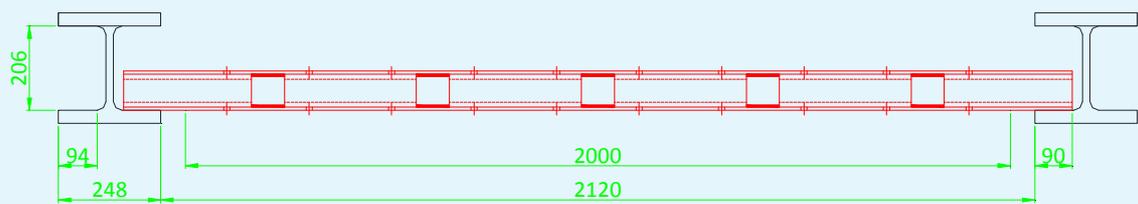
Telaio di prova.

Il campione è inoltre provvisto di un telaio di prova, al quale è stato montato a cura del Committente tramite n. 5 punti di fissaggio in bulloni e dadi d’acciaio.

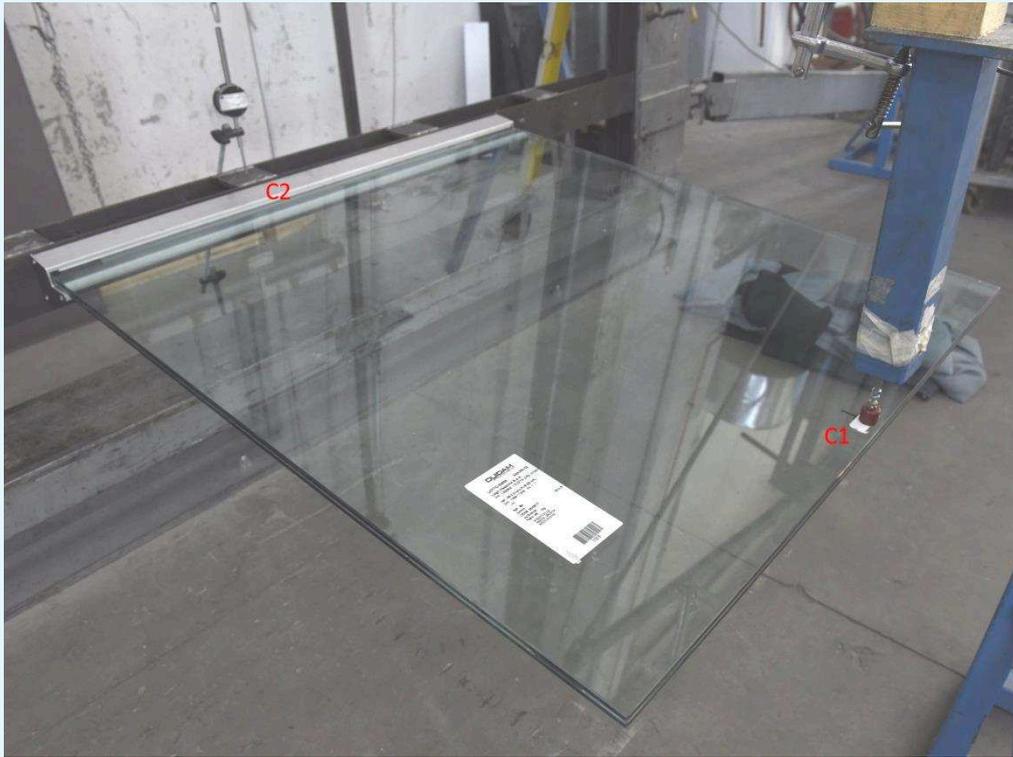
Fotografia del campione con indicata la posizione dei punti di misura.

Alla fine del posizionamento delle masse di carico, per ogni intervallo di carico, si è provveduto a rilevare le deformazioni tramite i due comparatori di spostamento centesimali disposti come visibile nella fotografia riportata nel foglio seguente.

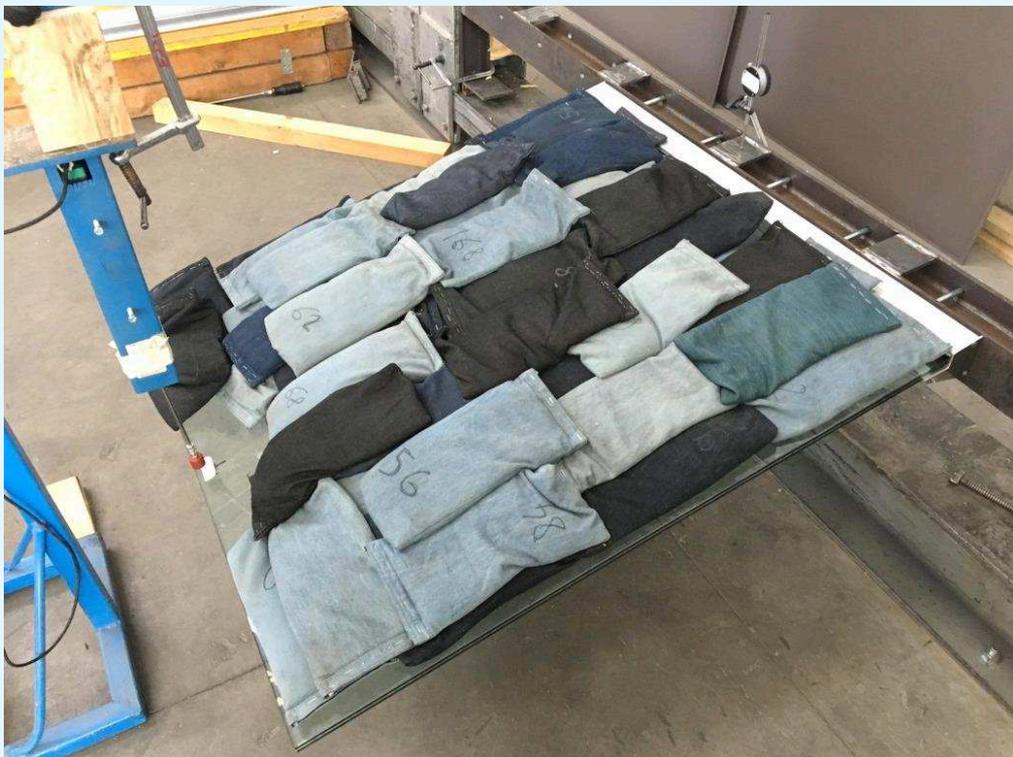
Fotografia del campione durante la prova.

La prova è stata eseguita secondo le prescrizioni del Committente, fissando il campione al banco di prova tramite il telaio di prova di cui è provvisto e sottoponendo il pannello vetrato a carico uniformemente distribuito per mezzo delle masse di carico.

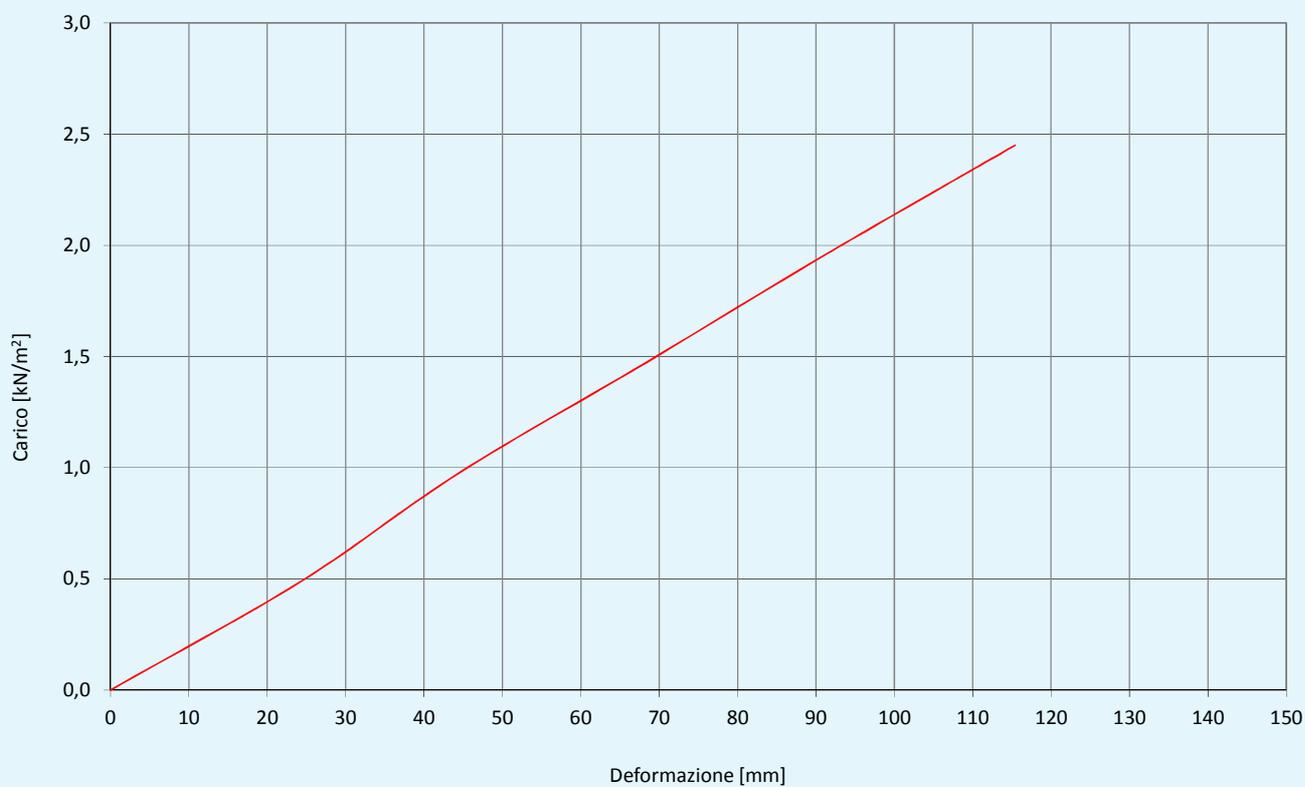
Diagramma carico/deformazione relativo al punto "C1".

Carico applicato				Deformazione sotto carico uniformemente distribuito		Note
[kg]	[kN]	[kg/m ²]	[kN/m ²]	nel punto "C1" [mm]	nel punto "C2" [mm]	
0	0,00	0	0,00	0,00	0,00	//
55	0,54	50	0,49	24,38	-0,20	//
110	1,08	100	0,98	44,63	-0,48	//
165	1,62	150	1,47	68,20	-0,89	//
220	2,16	200	1,96	91,30	-1,23	//
275	2,70	250	2,45	115,40	-1,42	//
365	3,58	332	3,25	//	//	rottura del campione

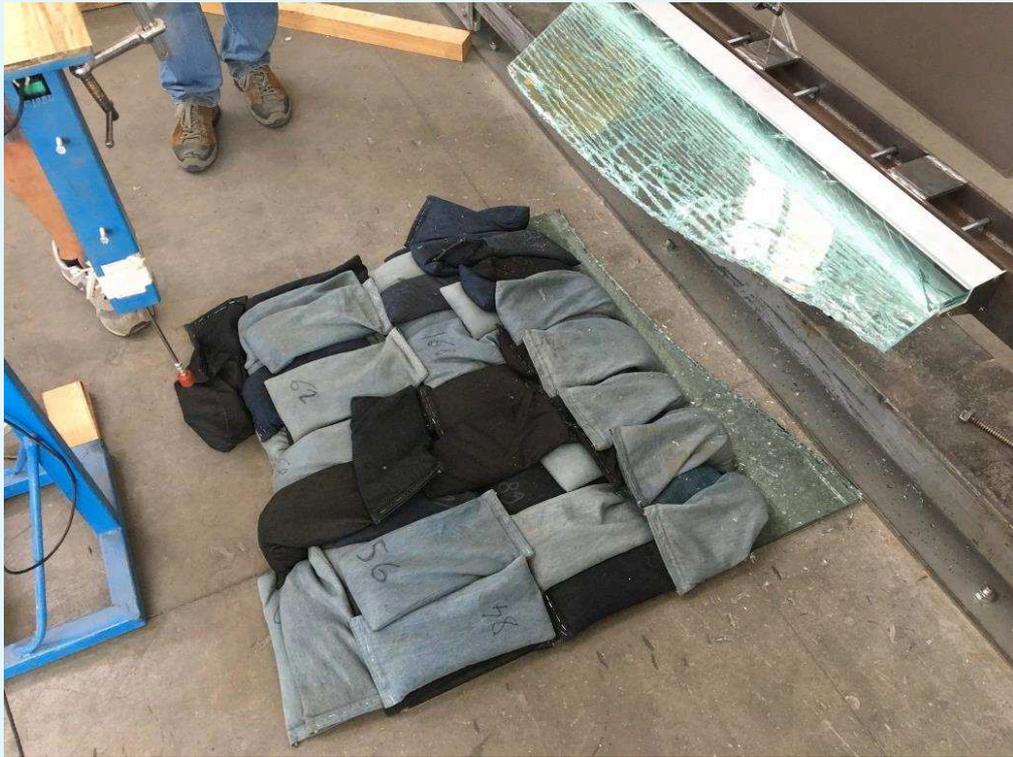
Fotografia del campione al termine della prova.

Lunghezza "Z" [mm]	Sporgenza "L" [mm]	Carico massimo a rottura	
		[kg/m ²]	[kN/m ²]
1000	1100	365	3,25
